**PENGAWASAN DAN RENOVASI DINDING, LANTAI, DAN  
PLAFOND KAMAR PADA PAVILIUN KUSUMA RUMAH  
SAKIT PUSRI MEDIKA  
PALEMBANG**

**LAPORAN KERJA PRAKTIK**

**PROGRAM STUDI ARSITEKTUR  
FAKULTAS SAINS DAN TEKNOLOGI  
UNIVERSITAS KATOLIK MUSI CHARITAS  
PALEMBANG  
2025**

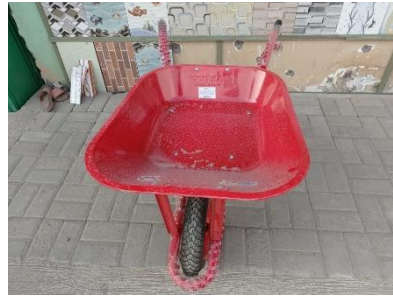
**Gambar 2. 2** Gerobak sorong

Gerobak sorong merupakan alat yang digunakan untuk mempermudah proses pemindahan material- material yang akan digunakan. Gerobak sorong ini biasanya mengangkut pasir, semen, batu koral, dan batu bata dari satu tempat ke tempat lainnya.

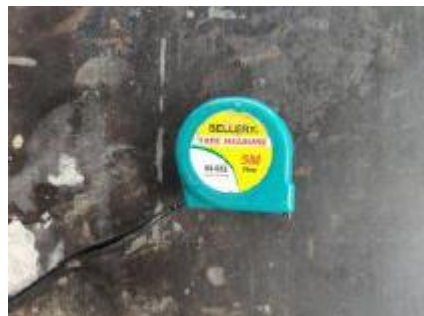
**Gambar 2. 9** Meteran

Meteran merupakan alat yang digunakan untuk mengukur pada proses pembangunan. Meteran ini memiliki berbagai jenis bentuk dan ukuran. Pada umumnya, satuan yang digunakan pada meteran adalah satuan Standarisasi Indonesia yaitu “meter” dan “inch”. Meteran kecil biasanya memiliki ukuran panjang 3 meter dan 5 meter, sedangkan meteran besar biasanya memiliki panjang 10 meter, 20 meter, 30 meter, dan 50 meter dalam bentuk roll.

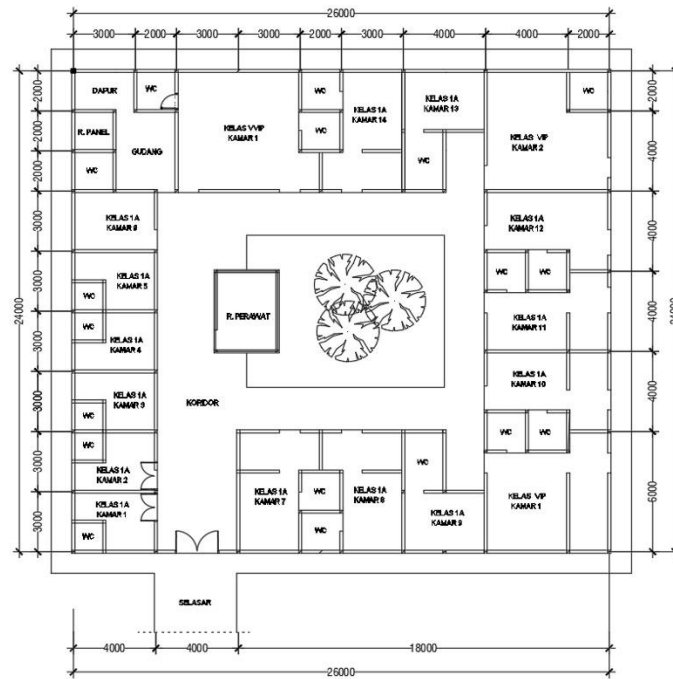
**DENAH EXISTING PAV. KUSUMA**  
SKALA 1 : 150

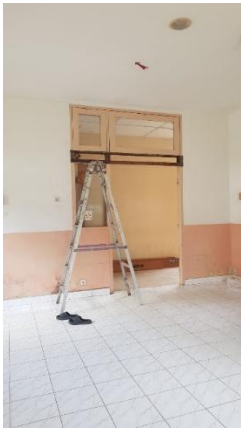
| No | Jenis Pekerjaan | Keterangan Pekerjaan | Instruksi Pekerjaan | Cara Pengerjaan | Foto |
|---|---|---|---|---|---|
| | Pekerjaan Persiapan | Pembobokan kusen pintu dan jendela | Pekerjaan ini dilakukan ber kelompok, kusen yang dibongkar adalah kusen kayu setiap kamar. | <ul style="list-style-type: none"> <li>- Dilakukan pembersihan dan pengosongan ruangan secara parsial</li> <li>- Cabut pin engsel pintu dan jendela</li> <li>- Gunakan kunci allen tipis dan palu untuk menetak pintu dan jendela dari bawah</li> <li>- Angkat lalu keluarkan pintu dan jendela dari kusen</li> <li>- Lepaskan perlahan kusen dengan cara mencongkelnya dengan linggis</li> <li>- Lalu keluarkan kusen.</li> <li>- Bersihkan sisa bongkahan kusen.</li> </ul> | |

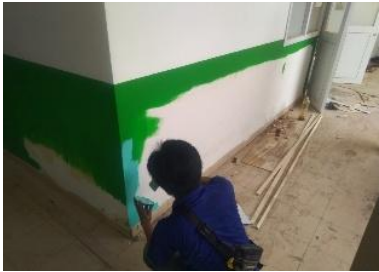
| | | Pekerjaan Pengecatan | Untuk memperindah dinding interior eksterior | <ul style="list-style-type: none"> <li>- Dilakukan pembersihan dan pengosongan ruangan secara parsial</li> <li>- Siapkan cat vinilex dan kuas</li> <li>- Bersihkan permukaan dinding</li> <li>- Mulai pengecatan kepermukaan dinding sesuai ukuran yang ditentukan</li> <li>- Diamkan sampai cat mengering</li> </ul> | |

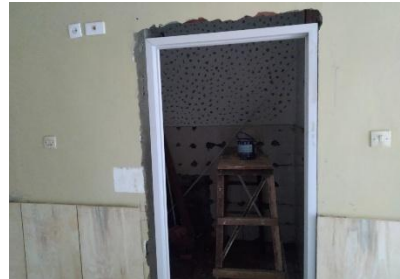
| | | Pekerjaan pemindahan kusen | Imbas dari perluasan ruang dan mengikuti dinding baru | <ul style="list-style-type: none"> <li>- Cabut mal pintu dan jendela</li> <li>- Pasang kusen pintu dan jendela</li> <li>- Setelah pengaplikasian kusen, kencangkan dengan baut dan mur</li> <li>- Bersihkan sisa permukaan kusen</li> </ul> | |

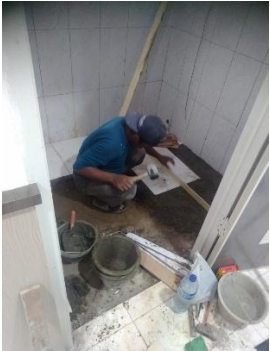
| 2 | Pekerjaan Lantai | Pemasangan keramik lantai toilet | Pekerjaan ini dilakukan untuk memperbaharui keramik lama toilet | <ul style="list-style-type: none"> <li>- Dilakukan penyesuaian dengan kebutuhan sanitary</li> <li>- Lalu ukur elevasi lantai toilet</li> <li>- Plester permukaan lantai</li> <li>- Keramik direndam terlebih dahulu</li> <li>- Mulai pemasangan sesuai kebutuhan ukuran toilet</li> <li>- Lapisi sela-sela keramik dengan nat</li> <li>- Diamkan 1 harian sampai mengering</li> </ul> | |

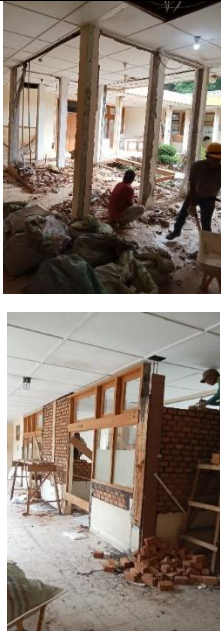
| Selasa / 26<br>September<br>2023 | Pekerjaan Lantai<br>Toilet Kelas 1 A,<br>Pekerjaan<br>Persiapan,<br>Pekerjaan Dinding<br>Partisi Kelas 1 A | <ol style="list-style-type: none"> <li>1. Perbaikan Atap Luar Pav. Kusuma</li> <li>2. Pemasangan Dinding Batu Bata</li> <li>3. Pembongkaran dinding Nurse Station Lama</li> <li>4. Pembobokan Dinding dan Lantai Toilet</li> <li>5. Pekerjaan Support Penutupan Plywood pada Backdrop Panel Dinding</li> </ol> | <p>1ls</p> <p>10m2</p> <p>1ls</p> <p>2ls</p> <p>7m2</p> | <p>1ls</p> <p>10m2</p> <p>1ls</p> <p>17ls</p> <p>21,6m2</p> | <ul style="list-style-type: none"> <li>- Pekerjaan dengan prosedur K3 dan syarat PPI</li> <li>- Pekerjaan dilakukan di tiap ruangan rawat inap</li> <li>- Bed Pasien dan Isi Barang yang ada di Nurse Station telah dipindahkan oleh User sehingga Pekerjaan Bongkaran bisa aman</li> <li>- Pemasangan Rangka di Ruangan 3 Rencana Ruangan Kelas 1A</li> </ul> | |

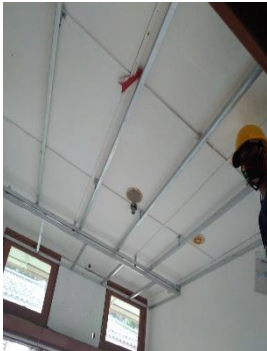
| | Pekerjaan Bongkaran | 4. Pekerjaan Support Penutupan Gypsum Board pada Backdrop Panel Dinding | 6,5m2 | 6,5m2 | - Pemasangan support rangka hpl di Ruangan 5 Rencana Ruangan Kelas 1A | |

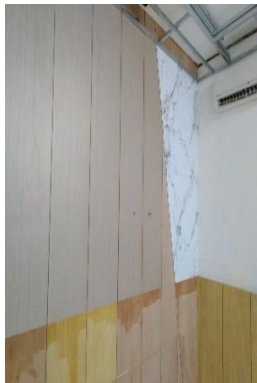
| Sabtu / 30 September 2023 | Pekerjaan Lantai Toilet Kelas 1 A, Pekerjaan Persiapan, Pekerjaan Dinding Partisi Kelas 1 A, Pek. Plafon PVC | 1. Relokasi Bongkaran Kusen<br>2. Pemasangan Pasangan Batu Bata<br>3. Pembobokan Dinding dan Lantai Toilet<br>4. Pekerjaan Support Penutupan Gypsum Board pada Backdrop Panel Dinding<br>5. Pekerjaan Penempelan HPL<br>6. Pemasangan Rangka baja ringan untuk plafon PVC pada Ruangan Super VIP | 1ls<br>5m2<br>1ls<br>6,5m2<br>2m2<br>16,7m2 | 1ls<br>5m2<br>17ls<br>6,5m2<br>15,5m2<br>16,7m2 | <ul style="list-style-type: none"> <li>- Pekerjaan dengan prosedur K3 dan syarat PPI</li> <li>- Pekerjaan dilakukan di tiap ruangan rawat inap</li> <li>- Pemasangan support rangka hpl di Ruangan 3 Rencana Ruangan Kelas 1A</li> <li>- Pemasangan support rangka hpl di Ruangan 5 Rencana Ruangan Kelas 1A</li> <li>- Pemasangan Rangka di 3 Ruangan Rencana Ruangan Kelas 1A/total 14 ruangan dr 17 ruangan</li> </ul> | |

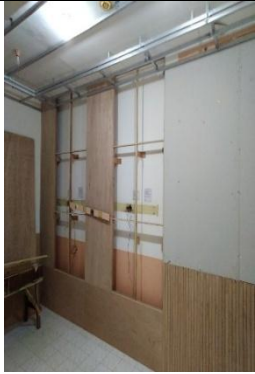
| | | | | | <ul style="list-style-type: none"> <li>- Bed Pasien dan Isi Barang yang ada di Nurse Station telah dipindahkan oleh User sehingga Pekerjaan Bongkaran bisa aman</li> <li>- Pekerjaan Support Backdop dikerjakan untuk 1 Ruangan kelas 1A sebagai sampel.</li> <li>- Rangka Partisi menggunakan bahan Ply Wood</li> <li>- Pekerjaan Support Partisi yang sebelumnya berupa rangka untuk pekerjaan hari ini dipasang dinding lapis Plywood 9mm</li> <li>- Rangka Plafon PVC menggunakan rangka hollow 4x4 aluminium 0,3 mm</li> <li>- Pemasangan support rangka hpl di Ruangan 1 Rencana Ruangan Kelas 1A</li> </ul> | |

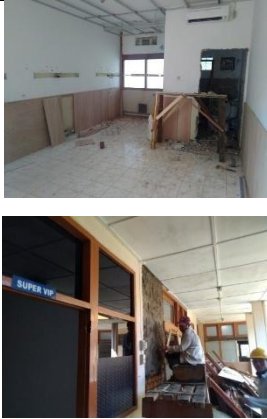
| Senin / 2 Oktober 2023 | Pekerjaan Lantai Toilet Kelas 1 A,<br>Pekerjaan Dinding Partisi Kelas 1 A,<br>Pek. Plafon PVC | 1. Pembobokan Dinding dan Lantai Toilet<br>2. Plamir Dinding Pasangan Batu Bata<br>3. Pekerjaan Support Penutupan Plywood pada Backdrop Panel Dinding | 1ls<br><br>10m2<br><br>7m2 | 17ls<br><br>10m2<br><br>21,6m2 | <ul style="list-style-type: none"> <li>- Pekerjaan dengan prosedur K3 dan syarat PPI</li> <li>- Pekerjaan dilakukan di tiap ruangan rawat inap</li> <li>- Pemasangan support rangka hpl di Ruang 3 Rencana Ruang Kelas 1A</li> </ul> | |

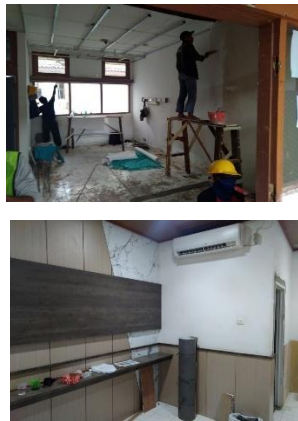
| Jum'at / 6 Oktober 2023 | <p>Pekerjaan Outdoor Paviliun,</p> <p>Pekerjaan Selasar,</p> <p>Pekerjaan Kamar Kelas 1A,</p> <p>Pekerjaan Kamar Kelas VIP,</p> <p>Pekerjaan Kamar Kelas Super VIP</p> | <p>1. Pek. Pengecatan Tembok Interior</p> <p>2. Pek. Pas. Keramik Dinding Ex Roman / Mulia</p> <p>3. Pek. Plafond PVC</p> <p>4. Pek. Backdrop dinding dan backdrop TV</p> <p>5. Pek. Lantai Vinyl</p> <p>6. Pek. Pembongkaran Nurse Call</p> | <p>-</p> <p>-</p> <p>-</p> <p>-</p> <p>-</p> <p>-</p> <p>-</p> | <p>420m2</p> <p>313,6m2</p> <p>233,8m2</p> <p>84m2</p> <p>172,2m2</p> <p>14 unit</p> <p>13,78m2</p> | <p>- Pekerjaan dengan prosedur K3 dan syarat PPI</p> <p>- Workshop pemotongan rangka partisi dilakukan di site.</p> <p>- Rangka Partisi menggunakan bahan Ply Wood dan ada juga memakai Gypsum Board 9 mm</p> <p>- Pekerjaan Support Partisi yang sebelumnya berupa rangka</p> | |

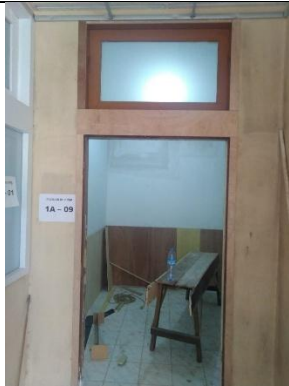
| Minggu / 8 Oktober 2023 | Pekerjaan Outdoor Paviliun,<br>Pekerjaan Selasar,<br>Pekerjaan Kamar Kelas 1A,<br>Pekerjaan Kamar Kelas VIP,<br>Pekerjaan Kamar Kelas Super VIP | 1. Pek. Pengecatan Tembok Interior<br>2. Pek. Pas. Keramik Dinding Ex Roman / Mulia<br>3. Pek. Plafond PVC<br>4. Pek. Backdrop dinding dan backdrop TV<br>5. Pek. Lantai Vinyl<br>6. Pek. Pembongkaran Nurse Call<br>7. Pek. Pelapisan Kolom dengan Plywood + HPL<br>8. Pek. Backdrop Dinding Muka Kamar | -<br>-<br>-<br>-<br>-<br>-<br>- | 420m2<br>313,6m2<br>233,8m2<br>84m2<br>172,2m2<br>14 unit<br>13,78m2<br>24,12m2 | - Pekerjaan dengan prosedur K3 dan syarat PPI<br>- Workshop pemotongan rangka partisi dilakukan di site.<br>- Rangka Partisi menggunakan bahan Ply Wood dan ada juga memakai Gypsum Board 9 mm<br>- Pekerjaan Support Partisi yang sebelumnya berupa rangka untuk pekerjaan hari ini dipasang dinding lapis Plywood 9mm | <br> |

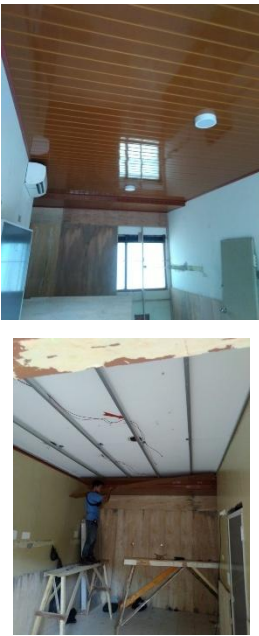
| Senin / 9<br>Oktober<br>2023 | Pekerjaan Outdoor Paviliun,<br>Pekerjaan Selasar,<br>Pekerjaan Kamar Kelas 1A,<br>Pekerjaan Kamar Kelas VIP,<br>Pekerjaan Kamar Kelas Super VIP | 1. Pek. Pengecatan Tembok Interior<br>2. Pek. Pas. Keramik Dinding Ex Roman / Mulia<br>3. Pek. Plafond PVC<br>4. Pek. Backdrop dinding dan backdrop TV<br>5. Pek. Lantai Vinyl<br>6. Pek. Pembongkaran Nurse Call<br>7. Pek. Pelapisan Kolom dengan Plywood + HPL<br>8. Pek. Backdrop Dinding Muka Kamar<br>9. Pek. Lantai SPC | -<br>-<br>-<br>-<br>-<br>-<br>-<br>-<br>- | 420m2<br>313,6m2<br>233,8m2<br>84m2<br>172,2m2<br>14 unit<br>13,78m2<br>24,12m2<br>141m2<br>129,7m2 | - Pekerjaan dengan prosedur K3 dan syarat PPI<br>- Workshop pemotongan rangka partisi dilakukan di site.<br>- Rangka Partisi menggunakan bahan Ply Wood dan ada juga memakai Gypsum Board 9 mm<br>- Pekerjaan Support Partisi yang sebelumnya berupa rangka untuk pekerjaan hari ini dipasang dinding lapis Plywood 9mm | |

| | | 10. Pek. Plafond PVC Ex. Shunda Plafond<br>11. Pek. Pengecatan Dinding Luar Paviliun<br>12. Pek. Waterproofing Dak Talang | -<br>-<br>- | 240m2<br>80m2 | - Plafon PVC menggunakan Shunda Plafon Type K 9252 tebal 8 mm lebar 30 cm<br>- Pekerjaan Pemasangan HPL menggunakan HPL merk Carta dengan Desain by Kontraktor. | |

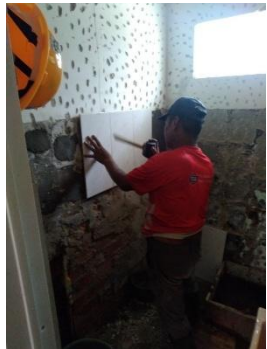
| Kamis / 12 Oktober 2023 | Pekerjaan Outdoor Paviliun,<br>Pekerjaan Selasar,<br>Pekerjaan Kamar Kelas 1A,<br>Pekerjaan Kamar Kelas VIP,<br>Pekerjaan Kamar Kelas Super VIP | 1. Pek. Pengecatan Tembok Interior<br>2. Pek. Pas. Keramik Dinding Ex Roman / Mulia<br>3. Pek. Plafond PVC<br>4. Pek. Backdrop dinding dan backdrop TV<br>5. Pek. Lantai Vinyl<br>6. Pek. Pembongkaran Nurse Call<br>7. Pek. Pelapisan Kolom dengan Plywood + HPL<br>8. Pek. Backdrop Dinding Muka Kamar<br>9. Pek. Lantai SPC | -<br>-<br>-<br>-<br>-<br>-<br>-<br>-<br>-<br>- | 420m2<br>313,6m2<br>233,8m2<br>84m2<br>172,2m2<br>14 unit<br>13,78m2<br>24,12m2<br>141m2<br>129,7m2 | - Pekerjaan dengan prosedur K3 dan syarat PPI<br>- Workshop pemotongan rangka partisi dilakukan di site.<br>- Rangka Partisi menggunakan bahan Ply Wood dan ada juga memakai Gypsum Board 9 mm<br>- Pekerjaan Support Partisi yang sebelumnya berupa rangka untuk pekerjaan hari ini dipasang dinding lapis Plywood 9mm | |

| | | 10. Pek. Plafond PVC Ex. Shunda Plafond<br>11. Pek. Pengecatan Dinding Luar Paviliun<br>12. Pek. Waterproofing Dak Talang | -<br><br>- | 240m2<br><br>80m2 | - Plafon PVC menggunakan Shunda Plafon Type K 9252 tebal 8 mm lebar 30 cm<br>- Pekerjaan Pemasangan HPL menggunakan HPL merk Carta dengan Desain by Kontraktor. | |

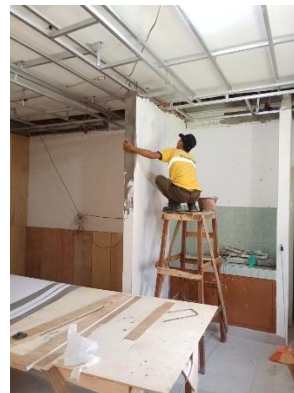
| Sabtu / 14 Oktober 2023 | Pekerjaan Outdoor Paviliun,<br>Pekerjaan Selasar,<br>Pekerjaan Kamar Kelas 1A,<br>Pekerjaan Kamar Kelas VIP,<br>Pekerjaan Kamar Kelas Super VIP | 1. Pek. Pengecatan Tembok Interior<br>2. Pek. Pas. Keramik Dinding Ex Roman / Mulia<br>3. Pek. Plafond PVC<br>4. Pek. Backdrop dinding dan backdrop TV<br>5. Pek. Lantai Vinyl<br>6. Pek. Pembongkaran Nurse Call<br>7. Pek. Pelapisan Kolom dengan Plywood + HPL<br>8. Pek. Backdrop Dinding Muka Kamar<br>9. Pek. Lantai SPC | -<br>-<br>-<br>-<br>-<br>-<br>-<br>-<br>-<br>- | 420m2<br>313,6m2<br>233,8m2<br>84m2<br>172,2m2<br>14 unit<br>13,78m2<br>24,12m2<br>141m2<br>129,7m2 | - Pekerjaan dengan prosedur K3 dan syarat PPI<br>- Workshop pemotongan rangka partisi dilakukan di site.<br>- Rangka Partisi menggunakan bahan Ply Wood dan ada juga memakai Gypsum Board 9 mm<br>- Pekerjaan Support Partisi yang sebelumnya berupa rangka untuk pekerjaan hari ini dipasang dinding lapis Plywood 9mm | |

| | | 10. Pek. Plafond PVC Ex. Shunda Plafond<br>11. Pek. Pengecatan Dinding Luar Paviliun<br>12. Pek. Waterproofing Dak Talang | -<br>-<br>- | 240m2<br>80m2 | - Plafon PVC menggunakan Shunda Plafon Type K 9252 tebal 8 mm lebar 30 cm<br>- Pekerjaan Pemasangan HPL menggunakan HPL merk Carta dengan Desain by Kontraktor. | |

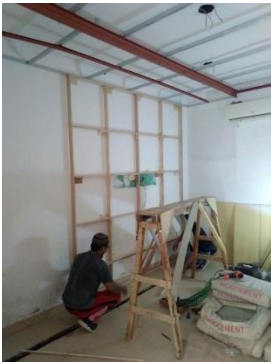
| Selasa / 17 Oktober 2023 | Pekerjaan Outdoor Paviliun,<br>Pekerjaan Selasar,<br>Pekerjaan Kamar Kelas 1A,<br>Pekerjaan Kamar Kelas VIP,<br>Pekerjaan Kamar Kelas Super VIP | 1. Pek. Pengecatan Tembok Interior<br>2. Pek. Pas. Keramik Dinding Ex Roman / Mulia<br>3. Pek. Plafond PVC<br>4. Pek. Backdrop dinding dan backdrop TV<br>5. Pek. Lantai Vinyl<br>6. Pek. Pembongkaran Nurse Call<br>7. Pek. Pelapisan Kolom dengan Plywood + HPL<br>8. Pek. Backdrop Dinding Muka Kamar<br>9. Pek. Lantai SPC | -<br>-<br>-<br>-<br>-<br>-<br>-<br>-<br>- | 420m2<br>313,6m2<br>233,8m2<br>84m2<br>172,2m2<br>14 unit<br>13,78m2<br>24,12m2<br>141m2<br>129,7m2 | - Pekerjaan dengan prosedur K3 dan syarat PPI<br>- Workshop pemotongan rangka partisi dilakukan di site.<br>- Rangka Partisi menggunakan bahan Ply Wood dan ada juga memakai Gypsum Board 9 mm<br>- Pekerjaan Support Partisi yang sebelumnya berupa rangka untuk pekerjaan hari ini dipasang dinding lapis Plywood 9mm | |

| | | 10. Pek. Plafond PVC Ex. Shunda Plafond<br>11. Pek. Pengecatan Dinding Luar Paviliun<br>12. Pek. Waterproofing Dak Talang | -<br><br>- | 240m2<br><br>80m2 | - Plafon PVC menggunakan Shunda Plafon Type K 9252 tebal 8 mm lebar 30 cm<br>- Pekerjaan Pemasangan HPL menggunakan HPL merk Carta dengan Desain by Kontraktor. | |

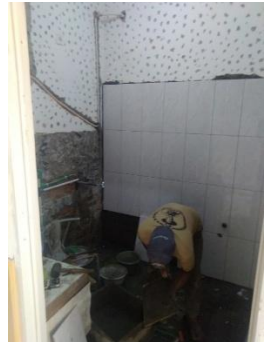
| Jum'at / 20 Oktober 2023 | Pekerjaan Outdoor Paviliun,<br>Pekerjaan Selasar,<br>Pekerjaan Kamar Kelas 1A,<br>Pekerjaan Kamar Kelas VIP,<br>Pekerjaan Kamar Kelas Super VIP | 1. Pek. Pengecatan Tembok Interior<br>2. Pek. Pas. Keramik Dinding Ex Roman / Mulia<br>3. Pek. Plafond PVC<br>4. Pek. Backdrop dinding dan backdrop TV<br>5. Pek. Lantai Vinyl<br>6. Pek. Pembongkaran Nurse Call<br>7. Pek. Pelapisan Kolom dengan Plywood + HPL<br>8. Pek. Backdrop Dinding Muka Kamar<br>9. Pek. Lantai SPC | -<br>-<br>-<br>-<br>-<br>-<br>-<br>-<br>- | 420m2<br>313,6m2<br>233,8m2<br>84m2<br>172,2m2<br>14 unit<br>13,78m2<br>24,12m2<br>141m2<br>129,7m2 | - Pekerjaan dengan prosedur K3 dan syarat PPI<br>- Workshop pemotongan rangka partisi dilakukan di site.<br>- Rangka Partisi menggunakan bahan Ply Wood dan ada juga memakai Gypsum Board 9 mm<br>- Pekerjaan Support Partisi yang sebelumnya berupa rangka untuk pekerjaan hari ini dipasang dinding lapis Plywood 9mm | |

| | | 10. Pek. Plafond PVC Ex. Shunda Plafond<br>11. Pek. Pengecatan Dinding Luar Paviliun<br>12. Pek. Waterproofing Dak Talang | -<br><br>- | 240m2<br><br>80m2 | - Plafon PVC menggunakan Shunda Plafon Type K 9252 tebal 8 mm lebar 30 cm<br>- Pekerjaan Pemasangan HPL menggunakan HPL merk Carta dengan Desain by Kontraktor. | |

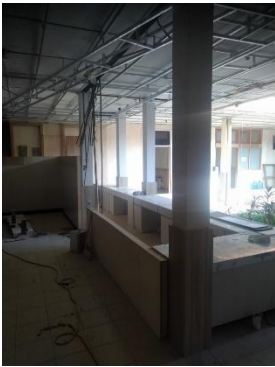
| Rabu / 25 Oktober 2023 | Pekerjaan Outdoor Paviliun,<br>Pekerjaan Selasar,<br>Pekerjaan Kamar Kelas 1A,<br>Pekerjaan Kamar Kelas VIP,<br>Pekerjaan Kamar Kelas Super VIP | 1. Pek. Pengecatan Tembok Interior<br>2. Pek. Pas. Keramik Dinding Ex Roman / Mulia<br>3. Pek. Plafond PVC<br>4. Pek. Backdrop dinding dan backdrop TV<br>5. Pek. Lantai Vinyl<br>6. Pek. Pembongkaran Nurse Call<br>7. Pek. Pelapisan Kolom dengan Plywood + HPL<br>8. Pek. Backdrop Dinding Muka Kamar<br>9. Pek. Lantai SPC | -<br>-<br>-<br>-<br>-<br>-<br>-<br>-<br>- | 420m2<br>313,6m2<br>233,8m2<br>84m2<br>172,2m2<br>14 unit<br>13,78m2<br>24,12m2<br>141m2<br>129,7m2 | - Pekerjaan dengan prosedur K3 dan syarat PPI<br>- Workshop pemotongan rangka partisi dilakukan di site.<br>- Rangka Partisi menggunakan bahan Ply Wood dan ada juga memakai Gypsum Board 9 mm<br>- Pekerjaan Support Partisi yang sebelumnya berupa rangka untuk pekerjaan hari ini dipasang dinding lapis Plywood 9mm | |

| | | 10. Pek. Plafond PVC Ex. Shunda Plafond<br>11. Pek. Pengecatan Dinding Luar Paviliun<br>12. Pek. Waterproofing Dak Talang | -<br><br>- | 240m2<br><br>80m2 | - Plafon PVC menggunakan Shunda Plafon Type K 9252 tebal 8 mm lebar 30 cm<br>- Pekerjaan Pemasangan HPL menggunakan HPL merk Carta dengan Desain by Kontraktor. | |

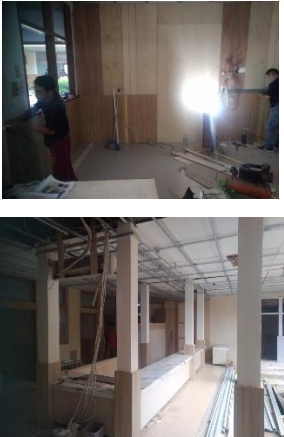
| Kamis / 26 Oktober 2023 | Pekerjaan Outdoor Paviliun,<br>Pekerjaan Selasar,<br>Pekerjaan Kamar Kelas 1A,<br>Pekerjaan Kamar Kelas VIP,<br>Pekerjaan Kamar Kelas Super VIP | 1. Pek. Pengecatan Tembok Interior<br>2. Pek. Pas. Keramik Dinding Ex Roman / Mulia<br>3. Pek. Plafond PVC<br>4. Pek. Backdrop dinding dan backdrop TV<br>5. Pek. Lantai Vinyl<br>6. Pek. Pembongkaran Nurse Call<br>7. Pek. Pelapisan Kolom dengan Plywood + HPL<br>8. Pek. Backdrop Dinding Muka Kamar<br>9. Pek. Lantai SPC | -<br>-<br>-<br>-<br>-<br>-<br>-<br>-<br>- | 420m2<br>313,6m2<br>233,8m2<br>84m2<br>172,2m2<br>14 unit<br>13,78m2<br>24,12m2<br>141m2<br>129,7m2 | - Pekerjaan dengan prosedur K3 dan syarat PPI<br>- Workshop pemotongan rangka partisi dilakukan di site.<br>- Rangka Partisi menggunakan bahan Ply Wood dan ada juga memakai Gypsum Board 9 mm<br>- Pekerjaan Support Partisi yang sebelumnya berupa rangka untuk pekerjaan hari ini dipasang dinding lapis Plywood 9mm | |

| | | 10. Pek. Plafond PVC Ex. Shunda Plafond<br>11. Pek. Pengecatan Dinding Luar Paviliun<br>12. Pek. Waterproofing Dak Talang | -<br><br>- | 240m2<br><br>80m2 | - Plafon PVC menggunakan Shunda Plafon Type K 9252 tebal 8 mm lebar 30 cm<br>- Pekerjaan Pemasangan HPL menggunakan HPL merk Carta dengan Desain by Kontraktor. | |

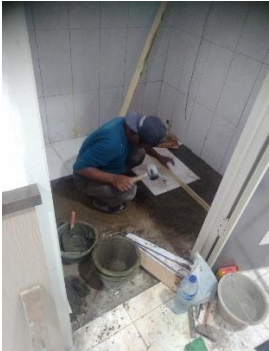
| Sabtu / 28 Oktober 2023 | Pekerjaan Outdoor Paviliun,<br>Pekerjaan Selasar,<br>Pekerjaan Kamar Kelas 1A,<br>Pekerjaan Kamar Kelas VIP,<br>Pekerjaan Kamar Kelas Super VIP | 1. Pek. Pengecatan Tembok Interior<br>2. Pek. Pas. Keramik Dinding Ex Roman / Mulia<br>3. Pek. Plafond PVC<br>4. Pek. Backdrop dinding dan backdrop TV<br>5. Pek. Lantai Vinyl<br>6. Pek. Pembongkaran Nurse Call<br>7. Pek. Pelapisan Kolom dengan Plywood + HPL<br>8. Pek. Backdrop Dinding Muka Kamar<br>9. Pek. Lantai SPC | -<br>-<br>-<br>-<br>-<br>-<br>-<br>-<br>- | 420m2<br>313,6m2<br>233,8m2<br>84m2<br>172,2m2<br>14 unit<br>13,78m2<br>24,12m2<br>141m2<br>129,7m2 | - Pekerjaan dengan prosedur K3 dan syarat PPI<br>- Workshop pemotongan rangka partisi dilakukan di site.<br>- Rangka Partisi menggunakan bahan Ply Wood dan ada juga memakai Gypsum Board 9 mm<br>- Pekerjaan Support Partisi yang sebelumnya berupa rangka untuk pekerjaan hari ini dipasang dinding lapis Plywood 9mm | |

| | | 10. Pek. Plafond PVC Ex. Shunda Plafond<br>11. Pek. Pengecatan Dinding Luar Paviliun<br>12. Pek. Waterproofing Dak Talang | -<br><br>- | 240m2<br><br>80m2 | - Plafon PVC menggunakan Shunda Plafon Type K 9252 tebal 8 mm lebar 30 cm<br>- Pekerjaan Pemasangan HPL menggunakan HPL merk Carta dengan Desain by Kontraktor. | |

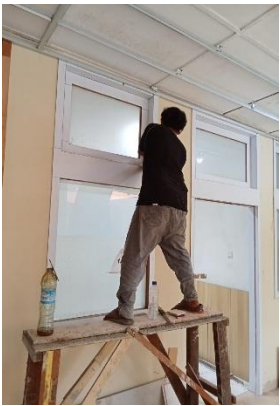
| Minggu / 29 Oktober 2023 | Pekerjaan Outdoor Paviliun,<br>Pekerjaan Selasar,<br>Pekerjaan Kamar Kelas 1A,<br>Pekerjaan Kamar Kelas VIP,<br>Pekerjaan Kamar Kelas Super VIP | 1. Pek. Pengecatan Tembok Interior<br>2. Pek. Pas. Keramik Dinding Ex Roman / Mulia<br>3. Pek. Plafond PVC<br>4. Pek. Backdrop dinding dan backdrop TV<br>5. Pek. Lantai Vinyl<br>6. Pek. Pembongkaran Nurse Call<br>7. Pek. Pelapisan Kolom dengan Plywood + HPL<br>8. Pek. Backdrop Dinding Muka Kamar<br>9. Pek. Lantai SPC | -<br>-<br>-<br>-<br>-<br>-<br>-<br>-<br>- | 420m2<br>313,6m2<br>233,8m2<br>84m2<br>172,2m2<br>14 unit<br>13,78m2<br>24,12m2<br>141m2<br>129,7m2 | - Pekerjaan dengan prosedur K3 dan syarat PPI<br>- Workshop pemotongan rangka partisi dilakukan di site.<br>- Rangka Partisi menggunakan bahan Ply Wood dan ada juga memakai Gypsum Board 9 mm<br>- Pekerjaan Support Partisi yang sebelumnya berupa rangka untuk pekerjaan hari ini dipasang dinding lapis Plywood 9mm | |

| | | 10. Pek. Plafond PVC Ex. Shunda Plafond<br>11. Pek. Pengecatan Dinding Luar Paviliun<br>12. Pek. Waterproofing Dak Talang | -<br>-<br>- | 240m2<br>80m2 | - Plafon PVC menggunakan Shunda Plafon Type K 9252 tebal 8 mm lebar 30 cm<br>- Pekerjaan Pemasangan HPL menggunakan HPL merk Carta dengan Desain by Kontraktor. | |

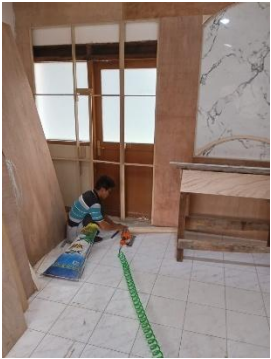
| Senin / 30 Oktober 2023 | Pekerjaan Outdoor Paviliun,<br>Pekerjaan Selasar,<br>Pekerjaan Kamar Kelas 1A,<br>Pekerjaan Kamar Kelas VIP,<br>Pekerjaan Kamar Kelas Super VIP | 1. Pek. Pengecatan Tembok Interior<br>2. Pek. Pas. Keramik Dinding Ex Roman / Mulia<br>3. Pek. Plafond PVC<br>4. Pek. Backdrop dinding dan backdrop TV<br>5. Pek. Lantai Vinyl<br>6. Pek. Pembongkaran Nurse Call<br>7. Pek. Pelapisan Kolom dengan Plywood + HPL<br>8. Pek. Backdrop Dinding Muka Kamar<br>9. Pek. Lantai SPC | -<br>-<br>-<br>-<br>-<br>-<br>-<br>-<br>-<br>- | 420m2<br>313,6m2<br>233,8m2<br>84m2<br>172,2m2<br>14 unit<br>13,78m2<br>24,12m2<br>141m2<br>129,7m2 | - Pekerjaan dengan prosedur K3 dan syarat PPI<br>- Workshop pemotongan rangka partisi dilakukan di site.<br>- Rangka Partisi menggunakan bahan Ply Wood dan ada juga memakai Gypsum Board 9 mm<br>- Pekerjaan Support Partisi yang sebelumnya berupa rangka untuk pekerjaan hari ini dipasang dinding lapis Plywood 9mm | |

| | | 10. Pek. Plafond PVC Ex. Shunda Plafond<br>11. Pek. Pengecatan Dinding Luar Paviliun<br>12. Pek. Waterproofing Dak Talang | -<br>-<br>- | 240m2<br>80m2 | - Plafon PVC menggunakan Shunda Plafon Type K 9252 tebal 8 mm lebar 30 cm<br>- Pekerjaan Pemasangan HPL menggunakan HPL merk Carta dengan Desain by Kontraktor. | |

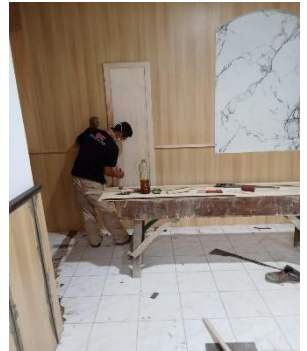
| Selasa / 31 Oktober 2023 | Pekerjaan Outdoor Paviliun,<br>Pekerjaan Selasar,<br>Pekerjaan Kamar Kelas 1A,<br>Pekerjaan Kamar Kelas VIP,<br>Pekerjaan Kamar Kelas Super VIP | 1. Pek. Pengecatan Tembok Interior<br>2. Pek. Pas. Keramik Dinding Ex Roman / Mulia<br>3. Pek. Plafond PVC<br>4. Pek. Backdrop dinding dan backdrop TV<br>5. Pek. Lantai Vinyl<br>6. Pek. Pembongkaran Nurse Call<br>7. Pek. Pelapisan Kolom dengan Plywood + HPL<br>8. Pek. Backdrop Dinding Muka Kamar<br>9. Pek. Lantai SPC | -<br>-<br>-<br>-<br>-<br>-<br>-<br>-<br>-<br>- | 420m2<br>313,6m2<br>233,8m2<br>84m2<br>172,2m2<br>14 unit<br>13,78m2<br>24,12m2<br>141m2<br>129,7m2 | - Pekerjaan dengan prosedur K3 dan syarat PPI<br>- Workshop pemotongan rangka partisi dilakukan di site.<br>- Rangka Partisi menggunakan bahan Ply Wood dan ada juga memakai Gypsum Board 9 mm<br>- Pekerjaan Support Partisi yang sebelumnya berupa rangka untuk pekerjaan hari ini dipasang dinding lapis Plywood 9mm | |

| | | 10. Pek. Plafond PVC Ex. Shunda Plafond<br>11. Pek. Pengecatan Dinding Luar Paviliun<br>12. Pek. Waterproofing Dak Talang | -<br><br>- | 240m2<br><br>80m2 | - Plafon PVC menggunakan Shunda Plafon Type K 9252 tebal 8 mm lebar 30 cm<br><br>- Pekerjaan Pemasangan HPL menggunakan HPL merk Carta dengan Desain by Kontraktor. | |

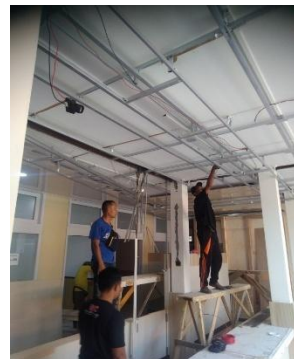
| Rabu / 1<br>November<br>2023 | Pekerjaan Outdoor Paviliun,<br>Pekerjaan Selasar,<br>Pekerjaan Kamar Kelas 1A,<br>Pekerjaan Kamar Kelas VIP,<br>Pekerjaan Kamar Kelas Super VIP | 1. Pek. Pengecatan Tembok Interior<br>2. Pek. Pas. Keramik Dinding Ex Roman / Mulia<br>3. Pek. Plafond PVC<br>4. Pek. Backdrop dinding dan backdrop TV<br>5. Pek. Lantai Vinyl<br>6. Pek. Pembongkaran Nurse Call<br>7. Pek. Pelapisan Kolom dengan Plywood + HPL<br>8. Pek. Backdrop Dinding Muka Kamar<br>9. Pek. Lantai SPC | -<br><br>-<br><br>-<br><br>-<br><br>-<br><br>-<br><br>- | 420m2<br>313,6m2<br>233,8m2<br>84m2<br>172,2m2<br>14 unit<br>13,78m2<br>24,12m2<br>141m2<br>129,7m2 | - Pekerjaan dengan prosedur K3 dan syarat PPI<br><br>- Workshop pemotongan rangka partisi dilakukan di site.<br><br>- Rangka Partisi menggunakan bahan Ply Wood dan ada juga memakai Gypsum Board 9 mm<br><br>- Pekerjaan Support Partisi yang sebelumnya berupa rangka untuk pekerjaan hari ini dipasang dinding lapis Plywood 9mm | |

| | | 10. Pek. Plafond PVC Ex. Shunda Plafond<br>11. Pek. Pengecatan Dinding Luar Paviliun<br>12. Pek. Waterproofing Dak Talang | -<br>-<br>- | 240m2<br>80m2 | - Plafon PVC menggunakan Shunda Plafon Type K 9252 tebal 8 mm lebar 30 cm<br>- Pekerjaan Pemasangan HPL menggunakan HPL merk Carta dengan Desain by Kontraktor. | |

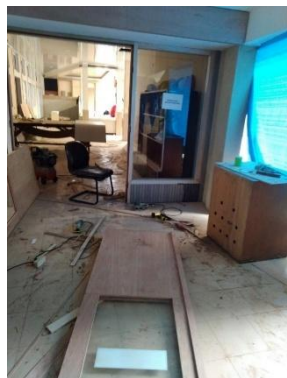
| Jum'at / 3<br>November<br>2023 | Pekerjaan Outdoor Paviliun,<br>Pekerjaan Selasar,<br>Pekerjaan Kamar Kelas 1A,<br>Pekerjaan Kamar Kelas VIP,<br>Pekerjaan Kamar Kelas Super VIP | 1. Pek. Pengecatan Tembok Interior<br>2. Pek. Pas. Keramik Dinding Ex Roman / Mulia<br>3. Pek. Plafond PVC<br>4. Pek. Backdrop dinding dan backdrop TV<br>5. Pek. Lantai Vinyl<br>6. Pek. Pembongkaran Nurse Call<br>7. Pek. Pelapisan Kolom dengan Plywood + HPL<br>8. Pek. Backdrop Dinding Muka Kamar<br>9. Pek. Lantai SPC | -<br>-<br>-<br>-<br>-<br>-<br>-<br>-<br>- | 420m2<br>313,6m2<br>233,8m2<br>84m2<br>172,2m2<br>14 unit<br>13,78m2<br>24,12m2<br>141m2<br>129,7m2 | - Pekerjaan dengan prosedur K3 dan syarat PPI<br>- Workshop pemotongan rangka partisi dilakukan di site.<br>- Rangka Partisi menggunakan bahan Ply Wood dan ada juga memakai Gypsum Board 9 mm<br>- Pekerjaan Support Partisi yang sebelumnya berupa rangka untuk pekerjaan hari ini dipasang dinding lapis Plywood 9mm | |

| | | 10. Pek. Plafond PVC Ex. Shunda Plafond<br>11. Pek. Pengecatan Dinding Luar Paviliun<br>12. Pek. Waterproofing Dak Talang | -<br>-<br>- | 240m2<br>80m2 | - Plafon PVC menggunakan Shunda Plafon Type K 9252 tebal 8 mm lebar 30 cm<br>- Pekerjaan Pemasangan HPL menggunakan HPL merk Carta dengan Desain by Kontraktor. | |

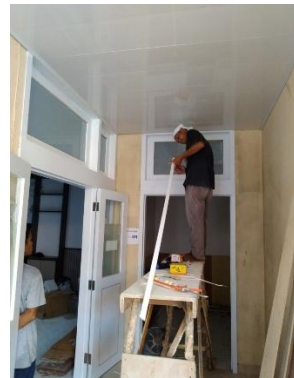
| Sabtu / 4<br>November<br>2023 | Pekerjaan Outdoor Paviliun,<br>Pekerjaan Selasar,<br>Pekerjaan Kamar Kelas 1A,<br>Pekerjaan Kamar Kelas VIP,<br>Pekerjaan Kamar Kelas Super VIP | 1. Pek. Pengecatan Tembok Interior<br>2. Pek. Pas. Keramik Dinding Ex Roman / Mulia<br>3. Pek. Plafond PVC<br>4. Pek. Backdrop dinding dan backdrop TV<br>5. Pek. Lantai Vinyl<br>6. Pek. Pembongkaran Nurse Call<br>7. Pek. Pelapisan Kolom dengan Plywood + HPL<br>8. Pek. Backdrop Dinding Muka Kamar<br>9. Pek. Lantai SPC | -<br>-<br>-<br>-<br>-<br>-<br>-<br>-<br>-<br>- | 420m2<br>313,6m2<br>233,8m2<br>84m2<br>172,2m2<br>14 unit<br>13,78m2<br>24,12m2<br>141m2<br>129,7m2 | - Pekerjaan dengan prosedur K3 dan syarat PPI<br>- Workshop pemotongan rangka partisi dilakukan di site.<br>- Rangka Partisi menggunakan bahan Ply Wood dan ada juga memakai Gypsum Board 9 mm<br>- Pekerjaan Support Partisi yang sebelumnya berupa rangka untuk pekerjaan hari ini dipasang dinding lapis Plywood 9mm | |

| | | 10. Pek. Plafond PVC Ex. Shunda Plafond<br>11. Pek. Pengecatan Dinding Luar Paviliun<br>12. Pek. Waterproofing Dak Talang | -<br><br>- | 240m2<br><br>80m2 | - Plafon PVC menggunakan Shunda Plafon Type K 9252 tebal 8 mm lebar 30 cm<br>- Pekerjaan Pemasangan HPL menggunakan HPL merk Carta dengan Desain by Kontraktor. | |

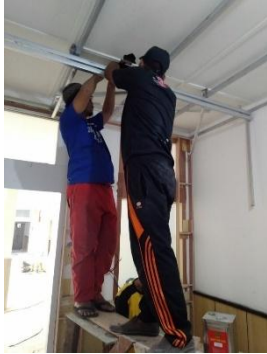
| Minggu / 5<br>November<br>2023 | Pekerjaan Outdoor Paviliun,<br>Pekerjaan Selasar,<br>Pekerjaan Kamar Kelas 1A,<br>Pekerjaan Kamar Kelas VIP,<br>Pekerjaan Kamar Kelas Super VIP | 1. Pek. Pengecatan Tembok Interior<br>2. Pek. Pas. Keramik Dinding Ex Roman / Mulia<br>3. Pek. Plafond PVC<br>4. Pek. Backdrop dinding dan backdrop TV<br>5. Pek. Lantai Vinyl<br>6. Pek. Pembongkaran Nurse Call<br>7. Pek. Pelapisan Kolom dengan Plywood + HPL<br>8. Pek. Backdrop Dinding Muka Kamar<br>9. Pek. Lantai SPC | -<br>-<br>-<br>-<br>-<br>-<br>-<br>-<br>- | 420m2<br>313,6m2<br>233,8m2<br>84m2<br>172,2m2<br>14 unit<br>13,78m2<br>24,12m2<br>141m2<br>129,7m2 | - Pekerjaan dengan prosedur K3 dan syarat PPI<br>- Workshop pemotongan rangka partisi dilakukan di site.<br>- Rangka Partisi menggunakan bahan Ply Wood dan ada juga memakai Gypsum Board 9 mm<br>- Pekerjaan Support Partisi yang sebelumnya berupa rangka untuk pekerjaan hari ini dipasang dinding lapis Plywood 9mm | |

| | | 10. Pek. Plafond PVC Ex. Shunda Plafond<br>11. Pek. Pengecatan Dinding Luar Paviliun<br>12. Pek. Waterproofing Dak Talang | -<br><br>- | 240m2<br><br>80m2 | - Plafon PVC menggunakan Shunda Plafon Type K 9252 tebal 8 mm lebar 30 cm<br>- Pekerjaan Pemasangan HPL menggunakan HPL merk Carta dengan Desain by Kontraktor. | |

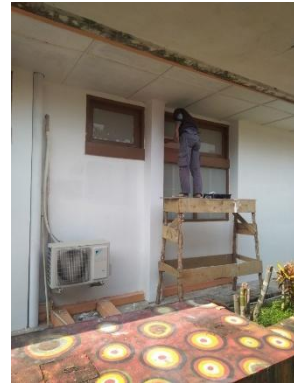
| Senin / 6<br>November<br>2023 | Pekerjaan Outdoor Paviliun,<br>Pekerjaan Selasar,<br>Pekerjaan Kamar Kelas 1A,<br>Pekerjaan Kamar Kelas VIP,<br>Pekerjaan Kamar Kelas Super VIP | 1. Pek. Pengecatan Tembok Interior<br>2. Pek. Pas. Keramik Dinding Ex Roman / Mulia<br>3. Pek. Plafond PVC<br>4. Pek. Backdrop dinding dan backdrop TV<br>5. Pek. Lantai Vinyl<br>6. Pek. Pembongkaran Nurse Call<br>7. Pek. Pelapisan Kolom dengan Plywood + HPL<br>8. Pek. Backdrop Dinding Muka Kamar<br>9. Pek. Lantai SPC | -<br>-<br>-<br>-<br>-<br>-<br>-<br>-<br>- | 420m2<br>313,6m2<br>233,8m2<br>84m2<br>172,2m2<br>14 unit<br>13,78m2<br>24,12m2<br>141m2<br>129,7m2 | - Pekerjaan dengan prosedur K3 dan syarat PPI<br>- Workshop pemotongan rangka partisi dilakukan di site.<br>- Rangka Partisi menggunakan bahan Ply Wood dan ada juga memakai Gypsum Board 9 mm<br>- Pekerjaan Support Partisi yang sebelumnya berupa rangka untuk pekerjaan hari ini dipasang dinding lapis Plywood 9mm | |

| | | 10. Pek. Plafond PVC Ex. Shunda Plafond<br>11. Pek. Pengecatan Dinding Luar Paviliun<br>12. Pek. Waterproofing Dak Talang | -<br>-<br>- | 240m2<br>80m2 | - Plafon PVC menggunakan Shunda Plafon Type K 9252 tebal 8 mm lebar 30 cm<br>- Pekerjaan Pemasangan HPL menggunakan HPL merk Carta dengan Desain by Kontraktor. | |

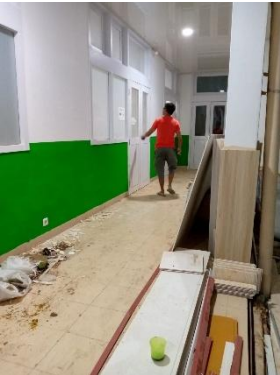
| Rabu / 8 November 2023 | Pekerjaan Outdoor Paviliun,<br>Pekerjaan Selasar,<br>Pekerjaan Kamar Kelas 1A,<br>Pekerjaan Kamar Kelas VIP,<br>Pekerjaan Kamar Kelas Super VIP | 1. Pek. Pengecatan Tembok Interior<br>2. Pek. Pas. Keramik Dinding Ex Roman / Mulia<br>3. Pek. Plafond PVC<br>4. Pek. Backdrop dinding dan backdrop TV<br>5. Pek. Lantai Vinyl<br>6. Pek. Pembongkaran Nurse Call<br>7. Pek. Pelapisan Kolom dengan Plywood + HPL<br>8. Pek. Backdrop Dinding Muka Kamar<br>9. Pek. Lantai SPC | -<br>-<br>-<br>-<br>-<br>-<br>-<br>-<br>- | 420m2<br>313,6m2<br>233,8m2<br>84m2<br>172,2m2<br>14 unit<br>13,78m2<br>24,12m2<br>141m2<br>129,7m2 | - Pekerjaan dengan prosedur K3 dan syarat PPI<br>- Workshop pemotongan rangka partisi dilakukan di site.<br>- Rangka Partisi menggunakan bahan Ply Wood dan ada juga memakai Gypsum Board 9 mm<br>- Pekerjaan Support Partisi yang sebelumnya berupa rangka untuk pekerjaan hari ini dipasang dinding lapis Plywood 9mm | |

| | | 10. Pek. Plafond PVC Ex. Shunda Plafond<br>11. Pek. Pengecatan Dinding Luar Paviliun<br>12. Pek. Waterproofing Dak Talang | -<br>-<br>- | 240m2<br>80m2 | - Plafon PVC menggunakan Shunda Plafon Type K 9252 tebal 8 mm lebar 30 cm<br>- Pekerjaan Pemasangan HPL menggunakan HPL merk Carta dengan Desain by Kontraktor. | |

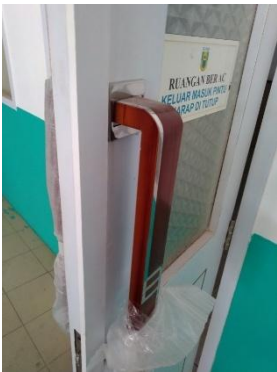
| Minggu / 12 November 2023 | Pekerjaan Outdoor Paviliun,<br>Pekerjaan Selasar,<br>Pekerjaan Kamar Kelas 1A,<br>Pekerjaan Kamar Kelas VIP,<br>Pekerjaan Kamar Kelas Super VIP | 1. Pek. Pengecatan Tembok Interior<br>2. Pek. Pas. Keramik Dinding Ex Roman / Mulia<br>3. Pek. Plafond PVC<br>4. Pek. Backdrop dinding dan backdrop TV<br>5. Pek. Lantai Vinyl<br>6. Pek. Pembongkaran Nurse Call<br>7. Pek. Pelapisan Kolom dengan Plywood + HPL<br>8. Pek. Backdrop Dinding Muka Kamar<br>9. Pek. Lantai SPC | -<br>-<br>-<br>-<br>-<br>-<br>-<br>-<br>-<br>- | 420m2<br>313,6m2<br>233,8m2<br>84m2<br>172,2m2<br>14 unit<br>13,78m2<br>24,12m2<br>141m2<br>129,7m2 | - Pekerjaan dengan prosedur K3 dan syarat PPI<br>- Workshop pemotongan rangka partisi dilakukan di site.<br>- Rangka Partisi menggunakan bahan Ply Wood dan ada juga memakai Gypsum Board 9 mm<br>- Pekerjaan Support Partisi yang sebelumnya berupa rangka untuk pekerjaan hari ini dipasang dinding lapis Plywood 9mm | |

| | | 10. Pek. Plafond PVC Ex. Shunda Plafond<br>11. Pek. Pengecatan Dinding Luar Paviliun<br>12. Pek. Waterproofing Dak Talang | -<br><br>- | 240m2<br><br>80m2 | - Plafon PVC menggunakan Shunda Plafon Type K 9252 tebal 8 mm lebar 30 cm<br>- Pekerjaan Pemasangan HPL menggunakan HPL merk Carta dengan Desain by Kontraktor. | |

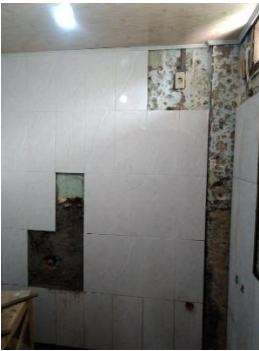
| Senin / 13 November 2023 | Pekerjaan Outdoor Paviliun,<br>Pekerjaan Selasar,<br>Pekerjaan Kamar Kelas 1A,<br>Pekerjaan Kamar Kelas VIP,<br>Pekerjaan Kamar Kelas Super VIP | 1. Pek. Pengecatan Tembok Interior<br>2. Pek. Pas. Keramik Dinding Ex Roman / Mulia<br>3. Pek. Plafond PVC<br>4. Pek. Backdrop dinding dan backdrop TV<br>5. Pek. Lantai Vinyl<br>6. Pek. Pembongkaran Nurse Call<br>7. Pek. Pelapisan Kolom dengan Plywood + HPL<br>8. Pek. Backdrop Dinding Muka Kamar<br>9. Pek. Lantai SPC | -<br>-<br>-<br>-<br>-<br>-<br>-<br>-<br>- | 420m2<br>313,6m2<br>233,8m2<br>84m2<br>172,2m2<br>14 unit<br>13,78m2<br>24,12m2<br>141m2<br>129,7m2 | - Pekerjaan dengan prosedur K3 dan syarat PPI<br>- Workshop pemotongan rangka partisi dilakukan di site.<br>- Rangka Partisi menggunakan bahan Ply Wood dan ada juga memakai Gypsum Board 9 mm<br>- Pekerjaan Support Partisi yang sebelumnya berupa rangka untuk pekerjaan hari ini dipasang dinding lapis Plywood 9mm | |

| | | 10. Pek. Plafond PVC Ex. Shunda Plafond<br>11. Pek. Pengecatan Dinding Luar Paviliun<br>12. Pek. Waterproofing Dak Talang | -<br>-<br>- | 240m2<br>80m2 | - Plafon PVC menggunakan Shunda Plafon Type K 9252 tebal 8 mm lebar 30 cm<br>- Pekerjaan Pemasangan HPL menggunakan HPL merk Carta dengan Desain by Kontraktor. | |

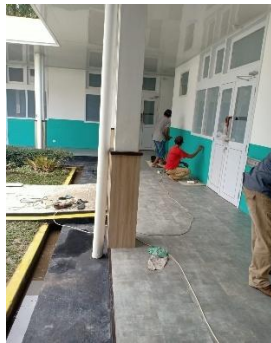
| Rabu / 22 November 2023 | Pekerjaan Outdoor Paviliun,<br>Pekerjaan Selasar,<br>Pekerjaan Kamar Kelas 1A,<br>Pekerjaan Kamar Kelas VIP,<br>Pekerjaan Kamar Kelas Super VIP | 1. Pek. Pengecatan Tembok Interior<br>2. Pek. Pas. Keramik Dinding Ex Roman / Mulia<br>3. Pek. Plafond PVC<br>4. Pek. Backdrop dinding dan backdrop TV<br>5. Pek. Lantai Vinyl<br>6. Pek. Pembongkaran Nurse Call<br>7. Pek. Pelapisan Kolom dengan Plywood + HPL<br>8. Pek. Backdrop Dinding Muka Kamar<br>9. Pek. Lantai SPC | -<br>-<br>-<br>-<br>-<br>-<br>-<br>-<br>-<br>- | 420m2<br>313,6m2<br>233,8m2<br>84m2<br>172,2m2<br>14 unit<br>13,78m2<br>24,12m2<br>141m2<br>129,7m2 | - Pekerjaan dengan prosedur K3 dan syarat PPI<br>- Workshop pemotongan rangka partisi dilakukan di site.<br>- Rangka Partisi menggunakan bahan Ply Wood dan ada juga memakai Gypsum Board 9 mm<br>- Pekerjaan Support Partisi yang sebelumnya berupa rangka untuk pekerjaan hari ini dipasang dinding lapis Plywood 9mm | |

| | | 10. Pek. Plafond PVC Ex. Shunda Plafond | - | 240m2 | - Plafon PVC menggunakan Shunda Plafon Type K 9252 tebal 8 mm lebar 30 cm | |
| | | 11. Pek. Pengecatan Dinding Luar Paviliun | - | 80m2 | - Pekerjaan Pemasangan HPL menggunakan HPL merk Carta dengan Desain by Kontraktor. | |
| | | 12. Pek. Waterproofing Dak Talang | | | | |

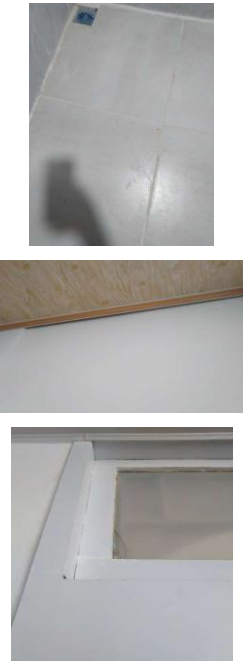
| Pekerjaan | Masalah / Kendala | Solusi | Gambar | Saran |
|---|---|---|---|---|
| <b>Kamar Tipe Kelas 1A</b> | <ul style="list-style-type: none"> <li>- Cat di kamar 7 dan 8 ada yang terkelupas dan pudar</li> <li>- Keramik lantai wc kamar no 2 retak/pecah.</li> <li>- Pemasangan list PVC disemua kamar tidak rapih masih banyak yang memiliki sela kecil.</li> <li>- Pintu wc tidak memiliki capitan</li> <li>- Beberapa kaca di kamar 3 dan 14 pecah</li> <li>- List panel dikamar 1 tidak rapi</li> <li>- HPL bed head dikamar no 5 tidak rapi</li> <li>- Kurangnya stop kontak dikamar no 3, 4, 5, 6, 7, 8, 9, dan 14</li> </ul> | <ul style="list-style-type: none"> <li>- Pekerjaan pengecatan ulang dikamar 7 dan 8</li> <li>- Pekerjaan pemasangan keramik exroman / mulia 50x50 1 buah di kamar no 2</li> <li>- Pekerjaan perapian list PVC di semua kamar</li> <li>- Pekerjaan pintu wc PVC dan permintaan pemasangan capit pintu di semua kamar</li> <li>- Perbaikan Kaca Retak di kamar 3 dan 14</li> <li>- Pekerjaan perapian list panel dikamar 1</li> <li>- Perapian HPL Bed Head kamar no 5</li> <li>- Penambahan stop kontak dikamar no 3, 4, 5, 6, 7, 8, 9, 11, dan 14</li> </ul> | | <ul style="list-style-type: none"> <li>- Disarankan bagi pihak kontraktor memilih kuli / karyawan yang berkompeten, disiplin serta berpengalaman agar tidak memperlambat waktu pengerjaan dan dapat langsung bekerja sesuai prosedur dalam proses renovasi.</li> <li>- Diharapkan agar mandor atau pengawas lapangan selalu rutin dan teliti dalam melakukan pengawasan sesuai pekerjaan agar tidak terjadi kesalahpahaman pekerjaan selama proses renovasi</li> <li>- Diharapkan bagi pelaksana pekerjaan memiliki pengetahuan tentang konstruksi bangunan khususnya bangunan</li> </ul> |

| | | | | <p>rumah sakit agar tidak terjadi kesalahan dalam merencanakan dan melaksanakan pekerjaan, serta memastikan setiap bahan material yang dibutuhkan tersedia secara kontinu</p> <p>- Dan juga disarankan bagi pihak pelaksana melakukan penyusunan jadwal secara tepat dan juga mempertimbangkan kemungkinan pekerjaan yang kurang sesuai.</p> |
